## Club Voltaire

ID: 361210359434 Datum: 05.12.2005 Datenbestand: Bauforschung

### Objektdaten

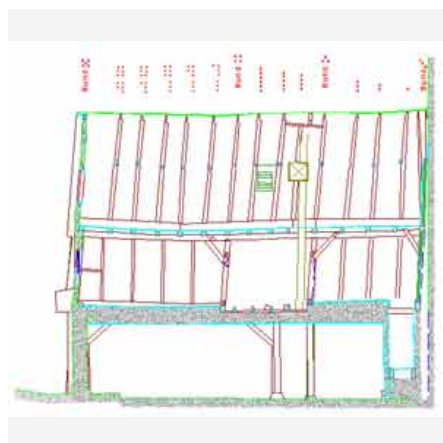
**Bildbeschreibung:**  
Längsschnitt mit Abbundzeichen (M. Hermann)

<b>Konstruktionsdetail:</b>	<ul style="list-style-type: none"><li>• Dachgerüst Grundsystem<ul style="list-style-type: none"><li>• Sparrendach, q. geb. mit Abstrebung</li><li>• Sparrendach, q. geb. mit stehendem Stuhl</li></ul></li></ul>
<b>Konstruktion/Material:</b>	Das Gebäude ist in Fachwerkbauweise mit Lehmflechtwerkausfachungen ausgeführt. Mit verschiedenen Konstruktionen zur Wandaussteifung ist es Zeugnis der konstruktiven Umbruchszeit zwischen 1490 und 1525, dem Übergang von verblatteten zu zunehmend verzapften Holzverbindungen.
