# Wohnhaus

<b>Straße:</b>	Steinerne Steg
<b>Hausnummer:</b>	6
<b>Postleitzahl:</b>	74523
<b>Stadt-Teilort:</b>	Schwäbisch Hall
<b>Regierungsbezirk:</b>	Stuttgart
<b>Kreis:</b>	Schwäbisch Hall (Landkreis)
<b>Gemeinde:</b>	Schwäbisch Hall
<b>Wohnplatz:</b>	Schwäbisch Hall
<b>Wohnplatzschlüssel:</b>	8127076049
<b>Flurstücknummer:</b>	189
<b>Historischer Straßename:</b>	keiner
<b>Historische Gebäudenummer:</b>	keine

- Bauhistorische Voruntersuchung

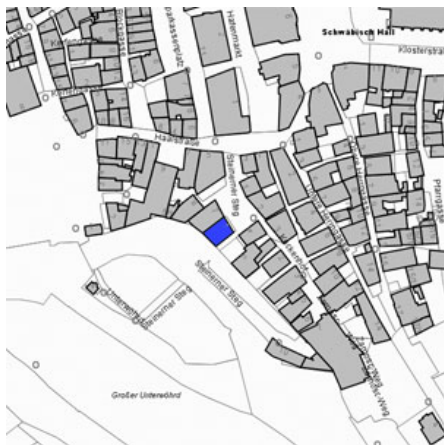
**Bildbeschreibung:**  
Lageplan 2007 (Vorlage LV-BW)
