## Schloss, Jägerhaus

#### Kurzbeschreibung der Bau-/Objektgeschichte bzw. Baugestaltungs- und Restaurierungsphasen:

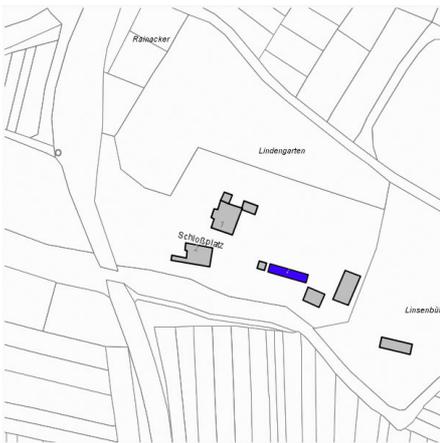
**Bildbeschreibung:**  
Lageplan 2007 (Vorlage LV-BW)
