## Wohnhaus

ID: 381311139008 Datum: 03.11.2009 Datenbestand: Bauforschung und Restaurierung

**Straße:** Hochturmngasse  
**Hausnummer:** 4  
**Postleitzahl:** 78628  
**Stadt-Teilort:** Rottweil  
**Regierungsbezirk:** Freiburg  
**Kreis:** Rottweil (Landkreis)  
**Gemeinde:** Rottweil  
**Wohnplatz:** Rottweil  
**Wohnplatzschlüssel:** 8325049025  
**Flurstücknummer:**  keine  
**Historischer Straßenname:**  keiner  
**Historische Gebäudenummer:**  keine

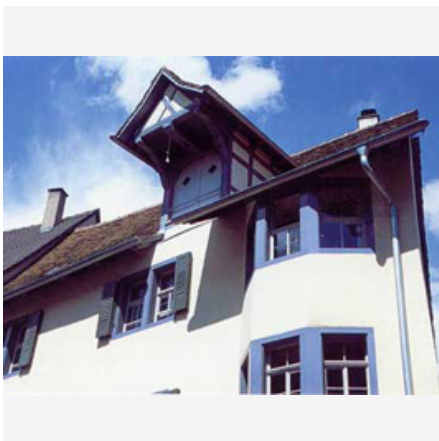
**Bildbeschreibung:**  
Ansicht der Straßenseite

**Baukörper/Objektform (Kurzbeschreibung):** Dreigeschossiger, traufständiger Bau mit hohem Satteldach. Die südliche, zur Hochturmstraße gewandte Traufseite zeigt drei Fensterachsen. In den oberen beiden Geschossen sind die beiden östlichen Achsen als polygonale Auslucht ausgebildet. Im Erdgeschoss befindet sich mittig die Haustür, links davon ein Schaufenstereinbau, dessen seitliche Gewände rustiziert sind und nach oben durch ein auskragendes Gesims bekrönt wird. Seitlich verschoben zur Mittelachse liegt eine Aufzugsgaube im unteren Dachstock. An der Gartenseite durchziehen in den beiden Obergeschossen Laubengänge mit großzügiger Durchfensterung mehr als dreiviertel der Hausbreite.
