Wohn- und Geschäftshaus

ID: 381313069168

Bauforschung

Straße:	Hauptstraße
Hausnummer:	18
Postleitzahl:	79219
Stadt-Teilort:	Staufen
Regierungsbezirk:	Freiburg
Kreis:	Breisgau-Hochschwarzwald (Landkreis)
Gemeinde:	Staufen im Breisgau
Wohnplatz:	Staufen im Breisgau
Wohnplatzschlüssel:	8315108015
Flurstücknummer:	— keine
Historischer Straßename:	— keiner
Historische Gebäudenummer:	— keine

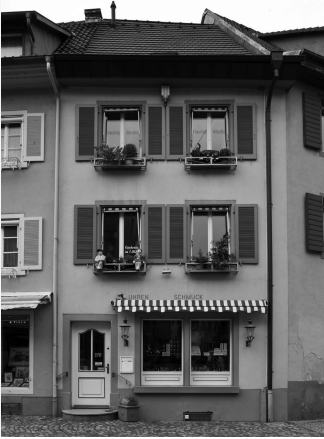
Bildbeschreibung:
Ansicht Ost
