## ehem. unteres Schloss

ID: 391212409279 Datum: 02.10.2007 Datenbestand: Bauforschung

<b>Straße:</b>	Birretstraße
<b>Hausnummer:</b>	7
<b>Postleitzahl:</b>	79798
<b>Stadt-Teilort:</b>	Jestetten
<b>Regierungsbezirk:</b>	Freiburg
<b>Kreis:</b>	Waldshut (Landkreis)
<b>Gemeinde:</b>	Jestetten
<b>Wohnplatz:</b>	Jestetten
<b>Wohnplatzschlüssel:</b>	8337060005
<b>Flurstücknummer:</b>	— keine
<b>Historischer Straßename:</b>	— keiner
<b>Historische Gebäudenummer:</b>	— keine

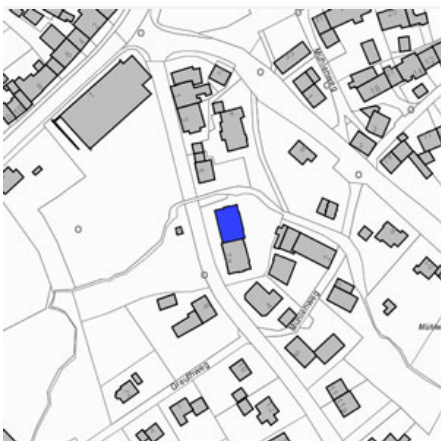
**Bildbeschreibung:**  
Lageplan 2007 (Vorlage LV-BW)

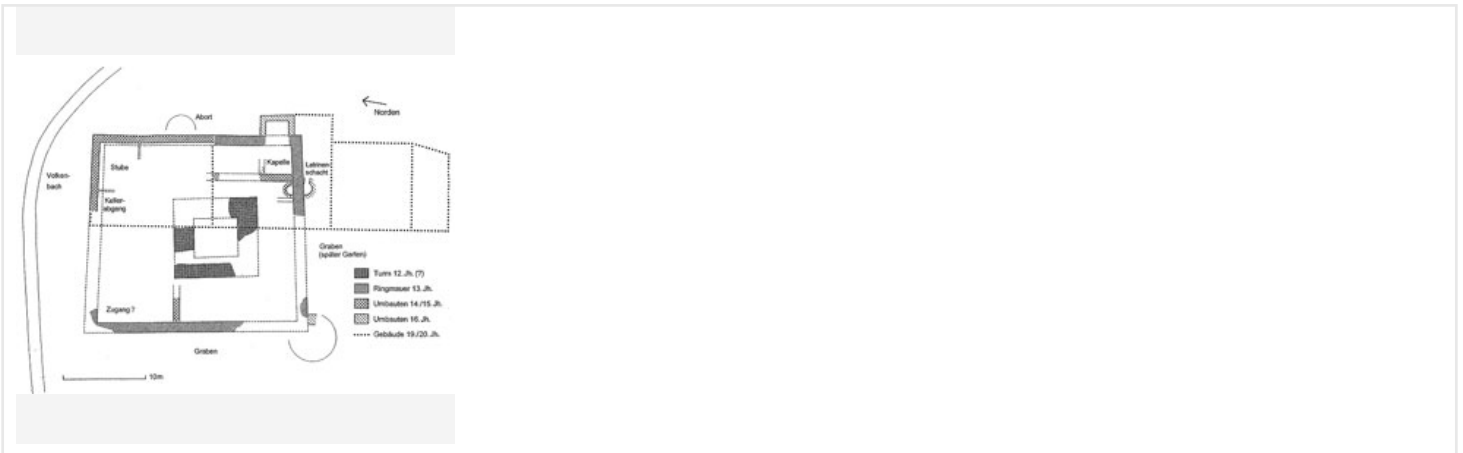
**Bildbeschreibung:**  
Grundriss entnommen von EBIDAT:  
<http://www.ms-visucom.de/cgi-bin/ebidat.pl?a=d&te1=1659>

Von einem quadratischen Turm des 12. Jhs. oder um 1200 waren nur noch Mauerteile aus großen groben Kalksteinblöcken mit zwei Ecken erhalten. Er stand auf einem niedrigen Hügel über dem Volkenbach, dessen Untergrund aus Kalkstein besteht. Im 13. Jh. wurde eine etwa quadratisch umlaufende Ringmauer errichtet; damit entspricht die Erscheinungsform der Burg einer Niederungsburg. Im Süden wird die Burg von einem quadratischen, später dunkel verfüllten Graben begrenzt. Er ist heute noch wasserhaltig und führte nach dem Eintrag der Burg auf einer Landkarte von 1667 auch ehemals Wasser. Das vom Bach abgeleitete Wasser wurde in der Neuzeit anders gefasst und als Kanal parallel zum ehemaligen Burggraben zur benachbarten Obermühle geleitet. Ins 14./15. Jh. gehören einige nachträglich eingezogene Innenwände der Burg und eine kleine Abortgrube innen an der Ringmauer. Im 16. Jh. wurde außen an der Ostwand (Ringmauer) ein Kapellenchor angesetzt, an der Südseite ein Latrinenschacht und an der SW-Ecke ein Rundturm. Der Zugang zur Burg erfolgte durch die Nord- oder Westseite, in der Umgebung der NW-Ecke. Auf

Von einem quadratischen Turm des 12. Jhs. oder um 1200 waren nur noch Mauerteile aus großen groben Kalksteinblöcken mit zwei Ecken erhalten. Er stand auf einem niedrigen Hügel über dem Volkenbach, dessen Untergrund aus Kalkstein besteht. Im 13. Jh. wurde eine etwa quadratisch umlaufende Ringmauer errichtet; damit entspricht die Erscheinungsform der Burg einer Niederungsburg.

Ins 14./15. Jh. gehören einige nachträglich eingezogene Innenwände der Burg und eine kleine Abortgrube innen an der Ringmauer. Im 16. Jh. wurde außen an der Ostwand (Ringmauer) ein Kapellenchor angesetzt, an der Südseite ein Latrinenschacht und an der SW-Ecke ein Rundturm. Der Zugang zur Burg erfolgte durch die Nord- oder Westseite, in der Umgebung der NW-Ecke. Auf einem Plan von 1774 sind weitere Baudetails überliefert. Von einem dort abgebildeten Treppenturm wurden noch Reste einer Wendeltreppenstufe gefunden. Im 18. Jh. war der Graben im Süden zusedimentiert und die NW-Ecke der Burg abgerissen.
