Wohnhaus

ID: 124438999121 **Datum:** 19.01.2016 **Datenbestand:** Bauforschung

Straße:	Riedlestraße
Hausnummer:	12
Postleitzahl:	88682
Stadt-Teilort:	Salem-Neufrach
Regierungsbezirk:	Tübingen
Kreis:	Bodenseekreis (Landkreis)
Gemeinde:	Salem
Wohnplatz:	Neufrach
Wohnplatzschlüssel:	8435052027
Flurstücknummer:	*keine*
Historischer Straßenname:	*keiner*
Historische Gebäudenummer:	*keine*
Geo-Koordinaten:	47,7616° nördliche Breite, 9,3130° östliche Länge

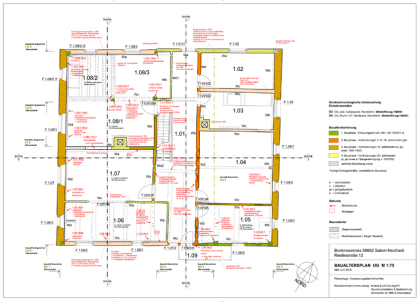
Bildbeschreibung:
Baualtersplan OG.
