ehem. Hindenburgbau

ID: 131317148994 **Datum:** 28.05.2010 **Datenbestand:** Bauforschung und Restaurierung

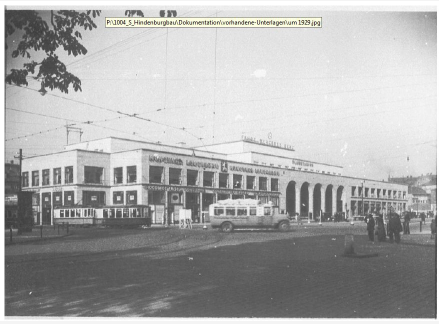
Bildbeschreibung:
Ansicht des Hindenburgbaus um 1929
