Zehntscheuer

ID: 141212359425 **Datum:** 27.10.2005 **Datenbestand:** Bauforschung

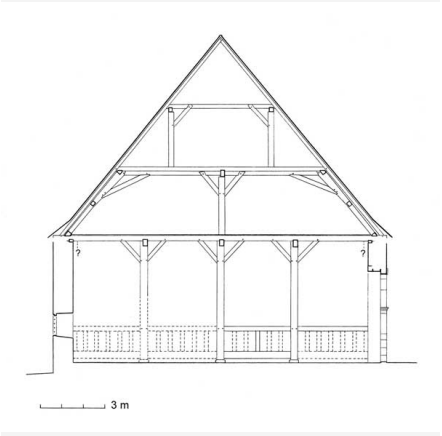
Bildbeschreibung:
Rekonstruierter Querschnitt des ursprünglichen Zustands
