Wohnhaus, Bärengasse 1

ID: 169632547820 **Datum:** 09.02.2011 **Datenbestand:** Bauforschung

- Dendrochronologische Datierung und Bilddokumentation

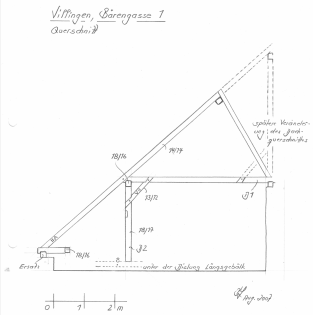
Bildbeschreibung:
Querschnitt Dachwerk

Konstruktion/Material:
Auf dem dreigeschossigen Massivbau blieb ein in späterer Zeit verändertes Dachwerk erhalten. Es datiert in die Jahre um 1642 (d) und umfasste ursprünglich auch Teile des Nachbargebäudes Bärengasse Nr. 3. Darauf verweisen unter anderem Abbundzeichen und die eingestellte, massive Trennwand. Eine spätere Veränderung betrifft den Dachquerschnitt, der nach Ausweiß der Kehlbalkenblattsasse als Dreieck zu ergänzen ist.

Umgebaut wurde offensichtlich auch der Dachfuß, der ursprünglich wohl tiefer lag. Darauf deuten neben der Ständerlänge auch die Umbauspuren i.B. der Wechsel und der Stichbalken hin.
