Kelleranlage Frauenstraße 34

ID: 176951950219 **Datum:** 25.06.2012 **Datenbestand:** Bauforschung

- Bauhistorische Untersuchung

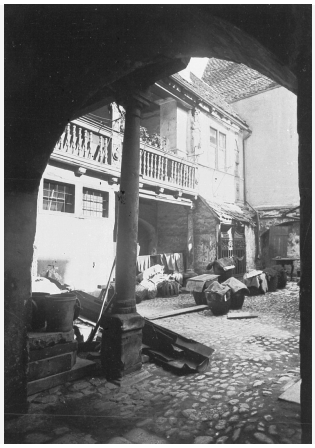
Bildbeschreibung:
Eindruck des heute zerstörten sog. Baldingerhofes, ein ehem. Patrizierhaus der (Innenhof mit Galerie); aufgenommen um 1930
