Ehem. Polizeiwache

ID: 181662010519 **Datum:** 16.05.2011 **Datenbestand:** Bauforschung

- Bauhistorische Kurzanalyse der Brandwand im SO

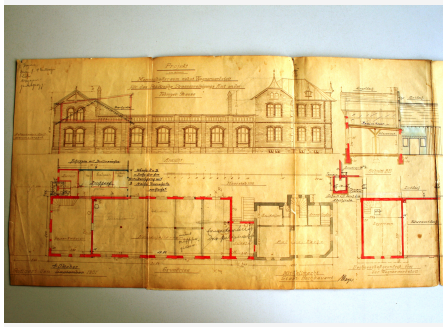
Bildbeschreibung:
Grundriss und Ansicht ehem. Polizeiwache; Baugesuch (rot markiert), Sept./Okt. 1901

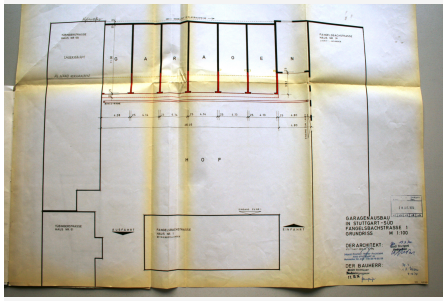
Bildbeschreibung:
Baugesuch vom 17.10.1974, betreffend Garagenausbau (rot markiert), M 1:100, Planverfasser: Horst Frank

Baugesuch der Stadt Stuttgart; Bauvorhaben betraf die Garagenerweiterung in den Innenhof hinein, womit deren Erhöhung einherging (vgl. Abb.).; genehmigt am 03.01.1975 (a).

Die Garagen wurden auf Grundlage des gen. Baugesuchs erweitert und dabei die Brandwand am westlichen Ende aufgestockt (gk, a).
