Wohnhaus, ehem. Gasthaus zum Stern

ID: 184607517714 **Datum:** 25.11.2017 **Datenbestand:** Bauforschung und Restaurierung

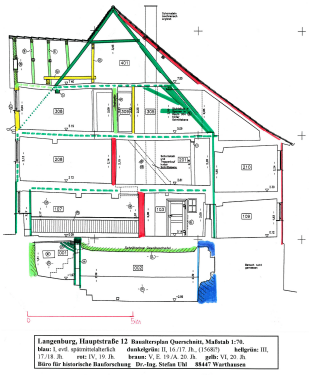
Bildbeschreibung:
Querschnitt als Baualtersplan.
Im Kellerbereich befinden sich Baureste, die auf das Mittelalter zurückgehen oder mittelalterliches Steinmaterial zweitverwenden (blau). Der Kernbaukörper ist dem 16. Jahrhundert zuzuordnen und zeigt über dem ummauerten Erdgeschoß ein Obergeschoß in Fachwerk und ein dreigeschossies Satteldach (grün). Straßenseitig wurde nachträglich, aber schon früh, ein großes Zwerchhaus aufgesetzt (hellgrün). Rückwärtig (im Plan rechts, rot) Anbau des 19. Jahrhunderts.
