Wohnhaus, Gerberstraße 8

ID: 191182480714 **Datum:** 08.03.2011 **Datenbestand:** Bauforschung

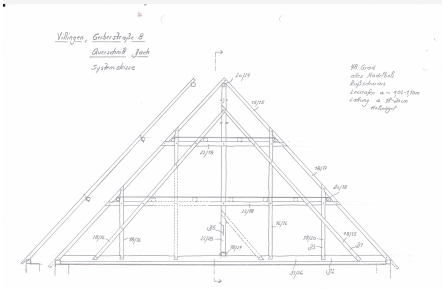
Bildbeschreibung:
Querschnitt Dachwerk

Das aus den Jahren um 1335/36 (d) abgezimmerte Dachwerk bestätigt die im Unterbau aufgekommene Vermutung, wonach Haus Nr. 8 und 6 ehemals einem gemeinsamen Baukörper zuzuschreiben sind. Das in großen Umfang erhaltene, im Firstbereich stark beschädigte Dachwerk setzt sich nach Norden fort und zeigt dort einen außerordentlich guten Erhaltungszustand.
Wann genau die Abtrennung bei der Hausteilung erfolgte, kann zum jetzigen Zeitpunkt nicht genannt werden. Entsprechend der im Dachbereich vorhandenen Fachwerkwand ist der Vorgang wohl ins 19. Jh. zu datieren.
