ehemalige Synagoge, `Firminushaus`

ID: 191216399285 **Datum:** 22.06.2007 **Datenbestand:** Bauforschung

- Baugeschichtliche Kurzuntersuchung

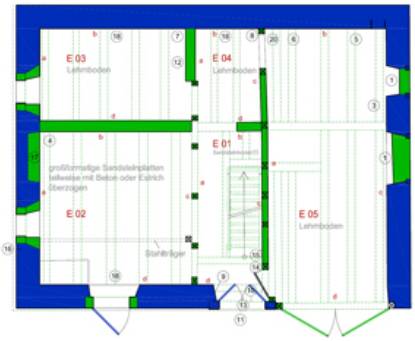
Bildbeschreibung:
Bauphasenplan EG (Plangrundlage Architekturbüro Weinreich)
