Wohnhaus

ID: 201925265914 **Datum:** 14.08.2012 **Datenbestand:** Bauforschung

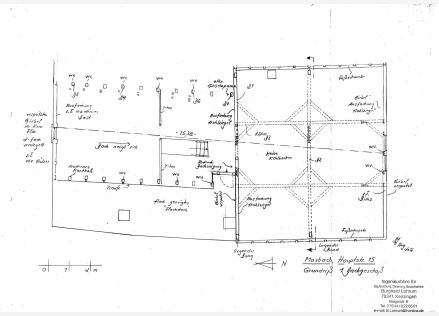
Bildbeschreibung:
Grundriss 1. Dachgeschoss (2012)

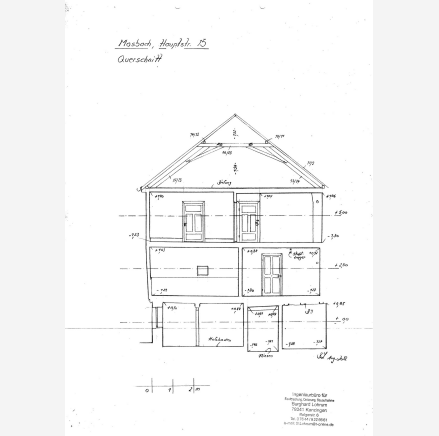
Bildbeschreibung:
Querschnitt (2012)
