Wohn- und Geschäftshaus

ID: 110167322716 **Datum:** 27.11.2015 **Datenbestand:** Bauforschung und Restaurierung

Straße:	Hauptstraße
Hausnummer:	119
Postleitzahl:	88512
Stadt-Teilort:	Mengen
Regierungsbezirk:	Tübingen
Kreis:	Sigmaringen (Landkreis)
Gemeinde:	Mengen
Wohnplatz:	Mengen
Wohnplatzschlüssel:	8437076013
Flurstücknummer:	*keine*
Historischer Straßenname:	*keiner*
Historische Gebäudenummer:	*keine*

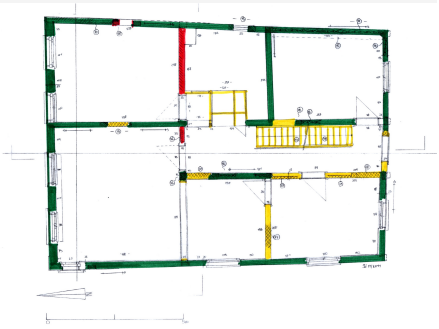
Bildbeschreibung:
Baualtersplan Grundriß 2. Obergeschoß.
Der originale Fachwerkbestand der Kernbauphase von 1667 (im Baualtersplan grün dargestellt) hat sich im zweiten Obergeschoß noch sehr umfangreich erhalten. An straßenseitige große Wohnräume (links) schließen sich rückwärtig ein schmaler Mittellängsflur und seitliche Einzelräume an.
