Wohnhaus

ID: 116200294911 **Datum:** 01.06.2015 **Datenbestand:** Bauforschung und Restaurierung

Straße:	Küferstraße
Hausnummer:	16
Postleitzahl:	73728
Stadt-Teilort:	Esslingen
Regierungsbezirk:	Stuttgart
Kreis:	Esslingen (Landkreis)
Gemeinde:	Esslingen am Neckar
Wohnplatz:	Esslingen am Neckar
Wohnplatzschlüssel:	8116019003
Flurstücknummer:	*keine*
Historischer Straßenname:	*keiner*
Historische Gebäudenummer:	*keine*

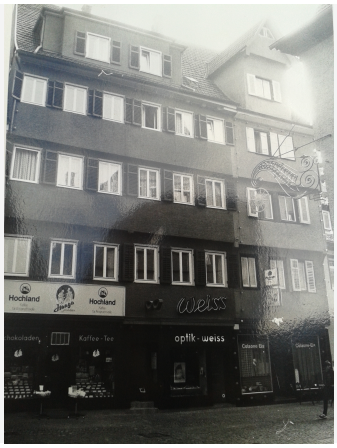
Bildbeschreibung:
Straßenansicht
