Wohnhaus (Rückgebäude)

ID: 127401285420 **Datum:** 25.10.2011 **Datenbestand:** Bauforschung

Straße:	Salmannsweilergasse
Hausnummer:	28
Postleitzahl:	78426
Stadt-Teilort:	Konstanz
Regierungsbezirk:	Freiburg
Kreis:	Konstanz (Landkreis)
Gemeinde:	Konstanz
Wohnplatz:	Konstanz
Wohnplatzschlüssel:	8335043012
Flurstücknummer:	*keine*
Historischer Straßenname:	*keiner*
Historische Gebäudenummer:	*keine*

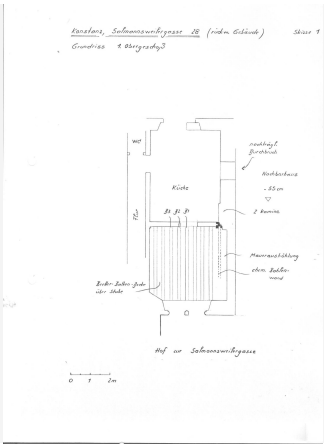
Bildbeschreibung:
Grundriss 1. OG (Skizze 1); Systemskizze
