# Zehntscheuer

**ID:** 131220389276 **Datum:** 28.02.2007 **Datenbestand:** Bauforschung

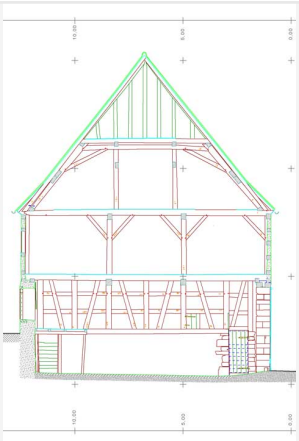
**Bildbeschreibung:**
Zehntscheuer Weissach, Querschnitt 2. Bauaufnahme GS 3.
