Wohnhaus, Brunnenstraße 26

ID: 133315586713 **Datum:** 15.02.2011 **Datenbestand:** Bauforschung

- Bauhistorische Kurzanalyse des 2. Obergeschosses

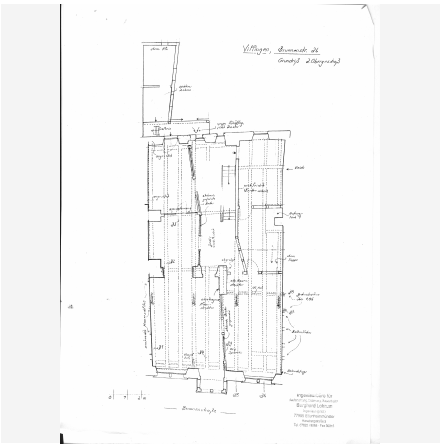
Bildbeschreibung:
Grundriss 2. OG
