Burgruine Löffelstelz

ID: 136842999715 **Datum:** 24.02.2016 **Datenbestand:** Bauforschung und Restaurierung

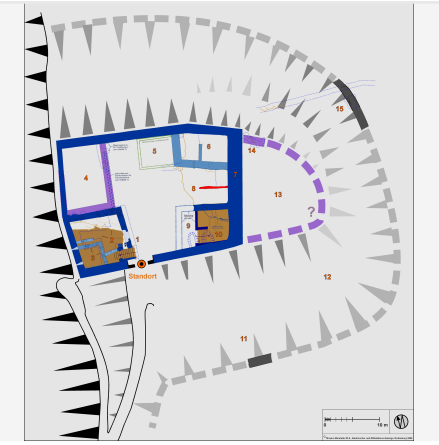
1 Südwestbau = Palas um 1250/1300 mit Kellerabgang und Türöffnung in das EG
2 flach gedeckter Felskeller unter Palas
3 jüngerer, flach gedeckter Kellereinbau nach Brand. Nach erneutem Brand um 1500/25 verfüllt
4 Nordwestbau: ältestes Wohngebäude der Burg, um 1200/20 abgebrochen und durch Holzbau ersetzt.
5 Nebengebäude aus der Zeit nach Errichtung von Nordostbau. Kontur des Gebäudes durch ehemaligen Dachanschlag und Brandrötungen an der Umfassungsmauer ablesbar.
6 Nordostbau 13./14.Jh.(nach 1200/20): vermutlich viergeschossiger Wohnturm mit Binnenwand im EG
7 Stumpf der ursprünglich vermutlich 20-25 m hohen und 2,8 m starken Schildmauer der Zeit um 1200/20
8 Schwellmauer für hölzernen Unterbau aus der Zeit der Befestigungsanlagen der Eppinger Linien um 1695
9 Südostbau um 1200/20
10 Gewölbekeller unter dem Südostbau um 1200/20
11 Grabenmauer des 12./13.Jh.: Ursprünglich wohl über 10 m hohe, 1,6 m starke Trockenmauer zur Absicherung des Burggrabens

12 Burggraben
13 im 12.Jh. Innerhalb der Ringermauer befindlicher Bereich. Nach Anlage der bestehenden Burg um 1200/20 unbefestigter Burgvorplatz.
14 Überrest der ersten Burganlage, eine 1,5 m starke Ringmauer, die bei Anlage der bestehenden Schildmauer aufgegeben wurde.
15 Grabenmauer des 12./13.Jh. zur Absicherung des hier nur etwa 10 m breiten Burggrabens
