Wohnhaus, Nieder Strasse 50

ID: 139092951812 **Datum:** 21.03.2011 **Datenbestand:** Bauforschung

- Bauhistorische Kurzanalyse

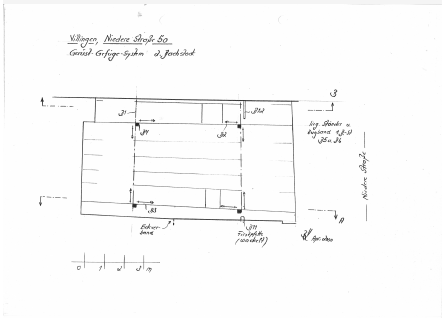
Bildbeschreibung:
Gerüst-Gefüge-System des 2. Dachstocks
