Wohnhaus, Bickenstraße 6

ID: 160210671720 **Datum:** 09.02.2011 **Datenbestand:** Bauforschung

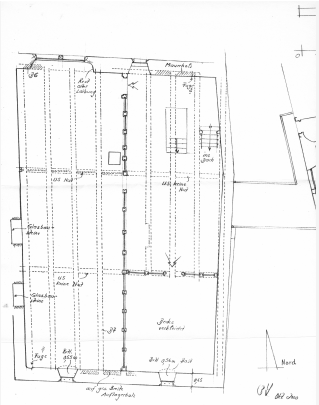
Bildbeschreibung:
Befundplan
