sog. Häcker Mühle

ID: 164372979617 **Datum:** 23.04.2015 **Datenbestand:** Bauforschung

- Bauhistorische Untersuchung und archivalische Forschungen
- Bauhistorische Kurzdokumentation

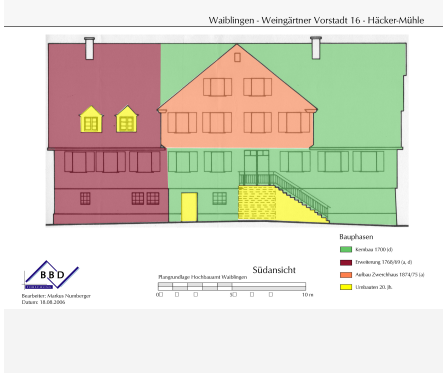
Bildbeschreibung:
Bauphasenkartierung an der Südfassade
