Martinskirche

ID: 165197244419 **Datum:** 16.08.2011 **Datenbestand:** Bauforschung und Restaurierung

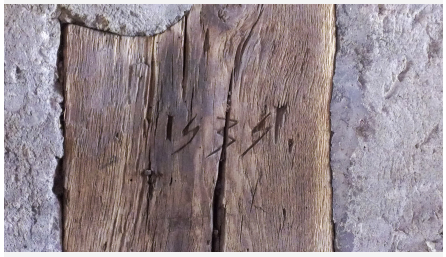
Bildbeschreibung:
Jahreszahl "1434" im Glockengeschoss
