Elisabethenturm

ID: 167528017319 **Datum:** 02.02.2011 **Datenbestand:** Bauforschung

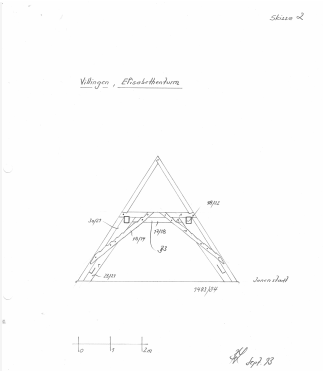
Bildbeschreibung:
Querschnitt Dachwerk Elisabethenturm (Befundplan)

Der weitgehend verputzte Baukörper des Elisabethenturmes war nur im Dachbereich zu untersuchen. Hier hat sich der Restbestand einer liegenden verblatteten Stuhlkonstruktion erhalten. Diese stammt aus den Jahren um 1493 (d) und war ehemals Teil eines Steilgiebeldachs, dessen Dreiecksgiebel zu einem späteren Zeitpunkt abgebrochen und abgewalmt wurden.
