Wohnhaus, Bärengasse 1

ID: 169632547820 **Datum:** 09.02.2011 **Datenbestand:** Bauforschung

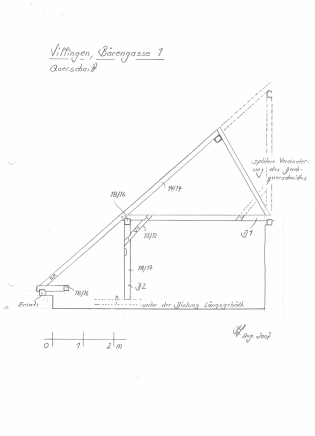
Bildbeschreibung:
Querschnitt Dachwerk

Konstruktion/Material: Auf dem dreigeschossigen Massivbau blieb ein in späterer Zeit verändertes Dachwerk erhalten. Es datiert in die Jahre um 1642 (d) und umfasste ursprünglich auch Teile des Nachbargebäudes Bärengasse Nr. 3. Darauf verweisen unter anderem Abbundzeichen und die eingestellte, massive Trennwand. Eine spätere Veränderung betrifft den Dachquerschnitt, der nach Ausweiß der Kehlbalkenblattsasse als Dreieck zu ergänzen ist.

Umgebaut wurde offensichtlich auch der Dachfuß, der ursprünglich wohl tiefer lag. Darauf deuten neben der Ständerlänge auch die Umbauspuren i.B. der Wechsel und der Stichbalken hin.
