Wohnhaus, Niedere Straße 82

ID: 172483360417 **Datum:** 23.03.2011 **Datenbestand:** Bauforschung

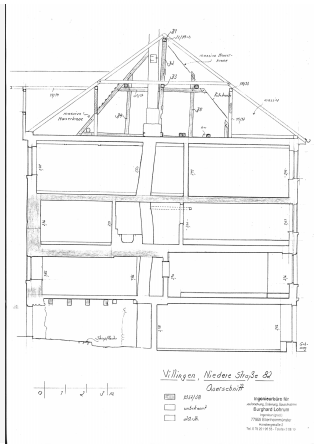
Bildbeschreibung:
Querschnitt
