Doppelhaushälfte Heckfeld

ID: 176210676014 **Datum:** 02.11.2018 **Datenbestand:** Bauforschung

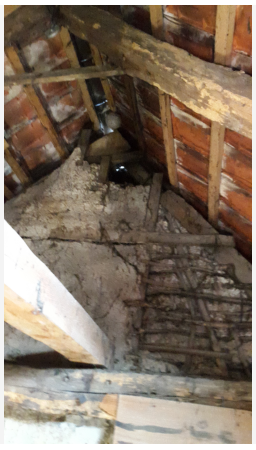
Bildbeschreibung:
Blick in den Dachraum nach Norden zur Trennwand zwischen den beiden Haushälften

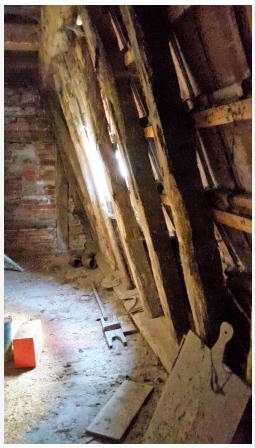
Bildbeschreibung:
Mansardenschräge auf der Westseite

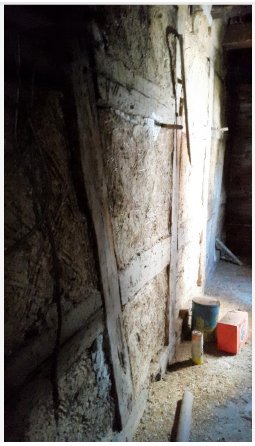
Bildbeschreibung:
Fachwerkwand zwischen dem westl. Man-

sardenzwischenraum und dem südwestl. Zimmer
