Friedhofsmauer

ID: 182682719420 **Datum:** 15.02.2023 **Datenbestand:** Bauforschung

- Bauhistorische Kurzanalyse

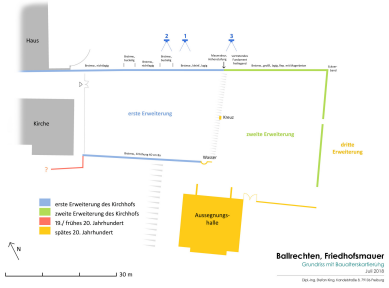
Bildbeschreibung:
Grundriss mit Baualterskartierung
