Wohnaus

ID: 183395337119 **Datum:** 21.03.2012 **Datenbestand:** Bauforschung

Straße:	Bachstraße
Hausnummer:	53
Postleitzahl:	88212
Stadt-Teilort:	Ravensburg
Regierungsbezirk:	Tübingen
Kreis:	Ravensburg (Landkreis)
Gemeinde:	Ravensburg
Wohnplatz:	Ravensburg
Wohnplatzschlüssel:	8436064109
Flurstücknummer:	*keine*
Historischer Straßenname:	*keiner*
Historische Gebäudenummer:	*keine*

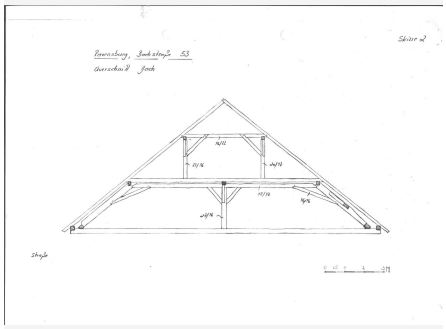
Bildbeschreibung:
Querschnitt Dachwerk (Skizze 2)
