Wohnhaus, ehem. Gasthaus zum Stern

ID: 184607517714 **Datum:** 25.11.2017 **Datenbestand:** Bauforschung und Restaurierung

- Bauhistorische Untersuchung

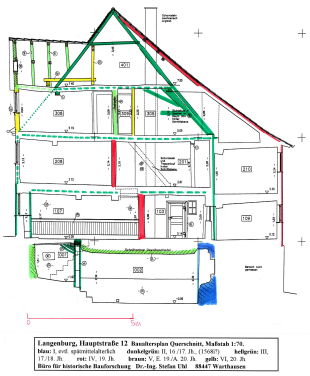
Bildbeschreibung:
Nordwestlicher Eckraum des Obergeschosses. Der vorher hier gelegene kleine Saal wurde an der Wende vom 19. zum 20. Jahrhundert durch eine leichte Trennwand in zwei kleine Wohnräume unterteilt.

Weitere umfangreiche Veränderungen im Inneren von Erdgeschoss, Obergeschoss und 1. Dachgeschoss. Spätestens jetzt Entstehung eines kleinen Saales in der Nordwestecke des Obergeschosses. An der rückwärtigen (südlichen) Traufseite Anfügung eines zweigeschossigen Anbaues mit Schleppdach. Aufgabe des direkten Kellerzuganges von der Straße aus zugunsten einer aus dem Erdgeschoss in den Keller hinabführenden Treppe.

Verschiedene, meist kleinere Veränderungen im Gebäudeinneren, u.a. Aufgabe des Saales im Obergeschoss.
