Gasthaus Zum Bären

ID: 185452828713 **Datum:** 28.11.2015 **Datenbestand:** Bauforschung und Restaurierung

- Bauhistorische Untersuchung

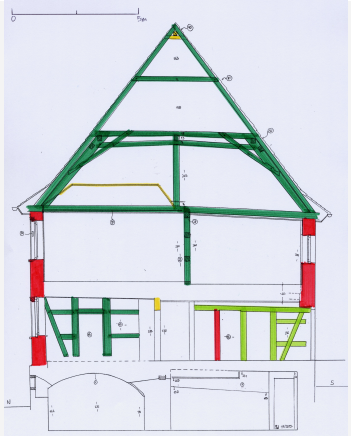
Bildbeschreibung:
Baualtersplan Querschnitt.
Die ursprüngliche Fachwerksubstanz von 1608/09 (d) (im Baualtersplan grün dargestellt) hat sich im hausunterbau nur noch in einer einzelnen Querwand des Erdgeschosses und der Mittellängswand des Obergeschosses erhalten. Das bauzeitliche Dachwerk ist hingegen weitgehend vollständig erhalten. In einer jüngeren Veränderungsphase wurden die Außenwände in Mauerwerk erneuert. Die Zeitstellung von Wänden und Decken im Bereich des Untergeschosses ist aufgrund fehlender Untersuchungsmöglichkeiten momentan unklar.
