Gasthaus Zum Bären

ID: 185452828713 **Datum:** 28.11.2015 **Datenbestand:** Bauforschung und Restaurierung

- Bauhistorische Untersuchung

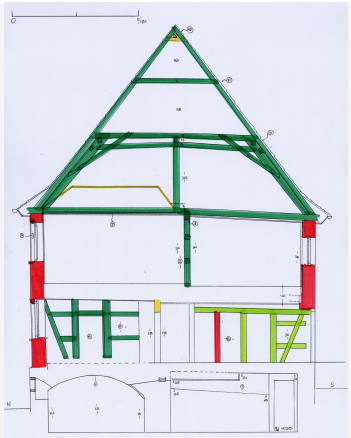
Bildbeschreibung:
Blick durch den Dachraum des ersten Dachgeschosses nach Südosten. Seitliche liegende Stuhlkonstruktion mit Windverband unter der Sparrenebene und trotz des späten Entstehungsdatums verblatteten Stuhlstreben. In der Mittellängsachse stehender Stuhl ohne Aussteifungselemente.
