Wohnhaus, Rietgasse 14

ID: 189288596916 **Datum:** 30.03.2011 **Datenbestand:** Bauforschung

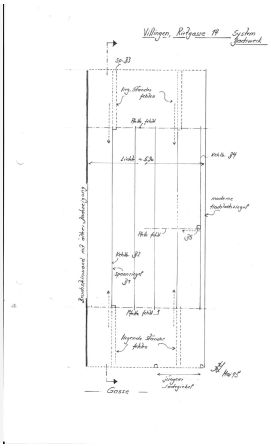
Bildbeschreibung:
Systemskizze Dachwerk

Das Dachwerk wurde im Laufe der Zeit vielfach umgebaut. Es fehlt unter anderem das gesamte Traggerüst. Im Zuge einer schon früher durchgeführten Anhebung wurden unter anderem die liegenden Stuhlständer entfernt und durch den Einzug von Pfetten ersetzt.
