ehem. Kaufhaus und Bürgersaal

ID: 190594482713 **Datum:** 22.02.2016 **Datenbestand:** Bauforschung und Restaurierung

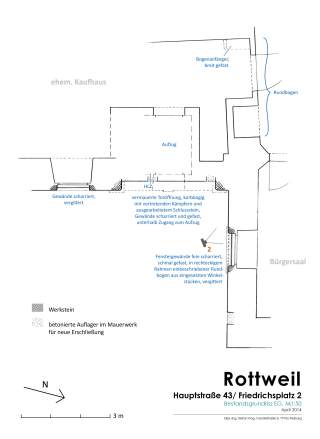
Bildbeschreibung:
Bestandsplan Erdgeschoß
