Wohnhaus, Gerberstraße 8

ID: 191182480714 **Datum:** 08.03.2011 **Datenbestand:** Bauforschung

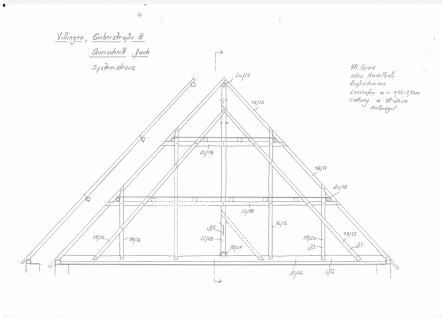
Bildbeschreibung:
Querschnitt Dachwerk

Das aus den Jahren um 1335/36 (d) abgezimmerte Dachwerk bestätigt die im Unterbau aufgekommene Vermutung, wonach Haus Nr. 8 und 6 ehemals einem gemeinsamen Baukörper zuzuschreiben sind. Das in großen Umfang erhaltene, im Firstbereich stark beschädigte Dachwerk setzt sich nach Norden fort und zeigt dort einen außerordentlich guten Erhaltungszustand.
Wann genau die Abtrennung bei der Hausteilung erfolgte, kann zum jetzigen Zeitpunkt nicht genannt werden. Entsprechend der im Dachbereich vorhandenen Fachwerkwand ist der Vorgang wohl ins 19. Jh. zu datieren.

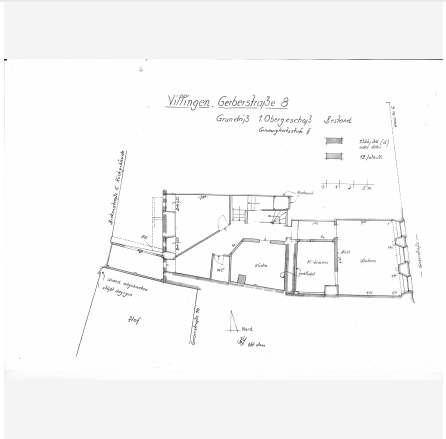
Bildbeschreibung:
Grundriss 1. OG

Baukörper/Objektform (Kurzbeschreibung):	Dreigeschossiger Massivbau
Innerer Aufbau/Grundriss/ Zonierung:	Langer, schmaler Baukörper; die im 1. Obergeschoss angetroffene Grundrissgliederung (s. Abb. 2) wie auch der Ausstattungszustand lassen sich auch auf das 2. Obergeschoß übertragen.
Vorgefundener Zustand (z.B. Schäden, Vorzustand):	Der traufständige Massivbau weist unter dem Dachwerk drei Geschoßebenen auf. Im Erdgeschoss befindet sich eine Gaststube mit den zugehörigen Nebenräumen wie Küche, Sanitäranlagen u.a. Dabei dient das 1.Obergeschoss ausschließlich zu Wohnzwecken. Das wohnliche Zentrum bildet die umfassend verkleidete, straßenseitige Stube, die den Ausstattungszustand des 20. Jahrhunderts widerspiegelt. Drei Konsolsteine an der Straßenwand des 19.Jahrhunderts lassen sich als Deckenauflager nach Auswechslung der Straßenwand erkannen.
Bestand/Ausstattung:	Stube
