Wohnhaus, Gerberstraße 21

ID: 191441228319 **Datum:** 10.03.2011 **Datenbestand:** Bauforschung

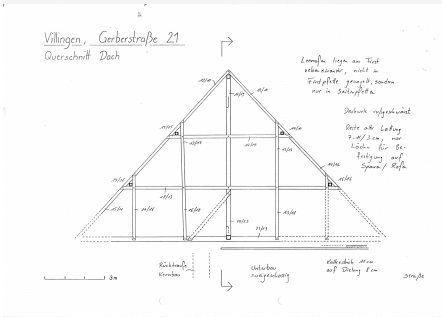
Bildbeschreibung:
Querschnitt

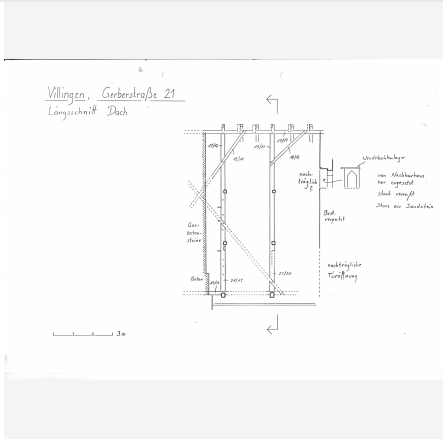
Bildbeschreibung:
Längsschnitt
