Haartrockenschuppen der Gerberei Hermann Kolesch (abgegangen)

ID: 194636233013 **Datum:** 19.11.2017 **Datenbestand:** Bauforschung und Restaurierung

Straße:	Bleicherstraße
Hausnummer:	90
Postleitzahl:	88400
Stadt-Teilort:	Biberach an der Riß
Regierungsbezirk:	Tübingen
Kreis:	Biberach (Landkreis)
Gemeinde:	Biberach an der Riß
Wohnplatz:	Biberach an der Riß
Wohnplatzschlüssel:	8426021004
Flurstücknummer:	*keine*
Historischer Straßenname:	*keiner*
Historische Gebäudenummer:	*keine*

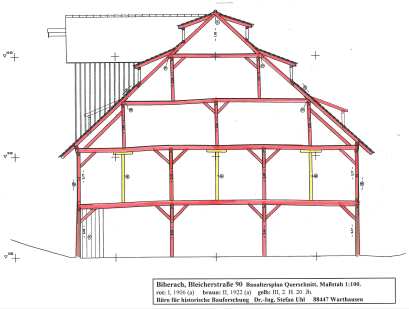
Bildbeschreibung:
Querschnitt.
Die ursprüngliche Konstruktion (rot) ist noch praktisch vollständig erhalten. Über den großen Trockenhallen des Erd- und Obergeschosses befindet sich ein dreigeschossiges Satteldach, das im Inneren ebenfalls komplett für Trockenzwecke genutzt wurde. An der südlichen Traufseite (links) befindet sich ein großes Zwerchhaus für Aufzugszwecke. Im ersten Obergeschoß wurden nachträglich (modern) drei Stützachen eingezogen, um die nur sehr schwach dimensionierte ursprüngliche Holzkonstruktion zu stabilisieren.
