Haartrockenschuppen der Gerberei Hermann Kolesch (abgegangen)

ID: 194636233013 **Datum:** 19.11.2017 **Datenbestand:** Bauforschung und Restaurierung

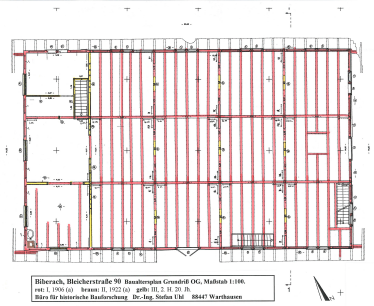
Bildbeschreibung:
Grundriß des ersten Obergeschosses.
Die ursprüngliche Bausubstanz (rot) ist noch praktisch vollständig erhalten. An der westlichen Stirnseite (links) wurden nachträglich drei Räume wohnlich ausgebaut.

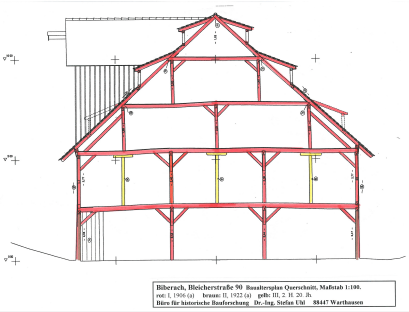
Bildbeschreibung:
Querschnitt.
Die ursprüngliche Konstruktion (rot) ist noch praktisch vollständig erhalten. Über den großen Trockenhallen des Erd- und Obergeschosses befindet sich ein dreigeschossiges Satteldach, das im Inneren ebenfalls komplett für Trockenzwecke genutzt wurde. An der südlichen Traufseite (links) befindet sich ein großes Zwerchhaus für Aufzugszwecke. Im ersten Obergeschoß wurden nachträglich (modern) drei Stützachen eingezogen, um die nur sehr schwach dimensionierte ursprüngliche Holzkonstruktion zu stabilisieren.
