Wohnhaus

ID: 195008966319 **Datum:** 08.07.2011 **Datenbestand:** Bauforschung

Straße:	Rinderbacher Gasse
Hausnummer:	37
Postleitzahl:	73525
Stadt-Teilort:	Schwäbisch Gmünd
Regierungsbezirk:	Stuttgart
Kreis:	Ostalbkreis (Landkreis)
Gemeinde:	Schwäbisch Gmünd
Wohnplatz:	Schwäbisch Gmünd
Wohnplatzschlüssel:	8136065056
Flurstücknummer:	*keine*
Historischer Straßenname:	*keiner*
Historische Gebäudenummer:	*keine*

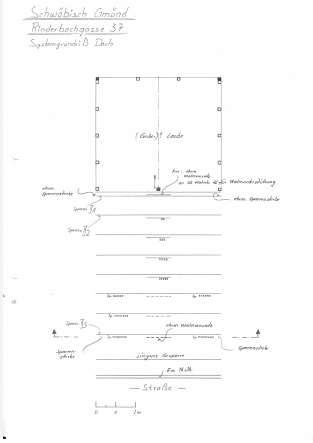
Bildbeschreibung:
Systemgrundriss Dach
