Kaufhaus

ID: 196867510511 **Datum:** 28.04.2023 **Datenbestand:** Bauforschung und Restaurierung

Straße:	Münsterplatz
Hausnummer:	24
Postleitzahl:	79098
Stadt-Teilort:	Freiburg
Regierungsbezirk:	Freiburg
Kreis:	Freiburg im Breisgau (Stadtkreis)
Gemeinde:	Freiburg im Breisgau
Wohnplatz:	Altstadt
Wohnplatzschlüssel:	8311000001
Flurstücknummer:	*keine*
Historischer Straßenname:	*keiner*
Historische Gebäudenummer:	*keine*

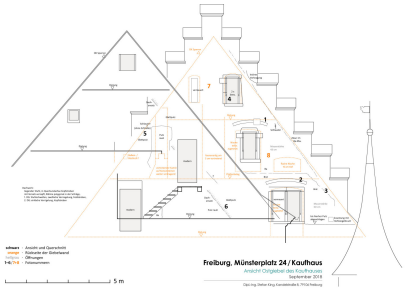
Bildbeschreibung:
Ansicht des Ostgiebels des Kaufhauses
