Ehem. Salemer Klosterhof

ID: 198725826017 **Datum:** 19.01.2016 **Datenbestand:** Bauforschung und Restaurierung

- Baudokumentation und Schadenskartierung.

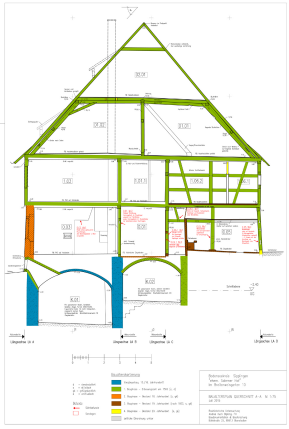
Bildbeschreibung:
Baualtersplan QS B-B.

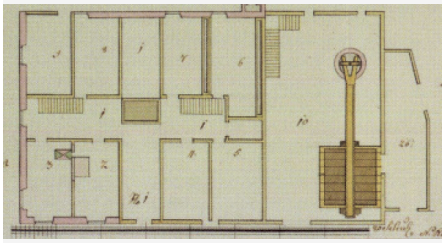
Bildbeschreibung:
Bestandsplan EG von 1803.

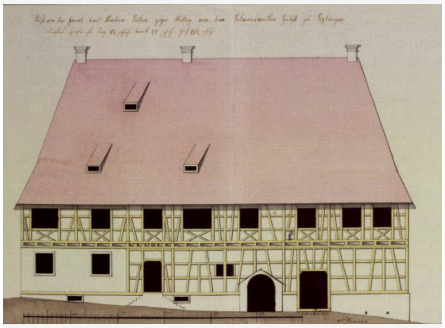
Bildbeschreibung:
Bestandsplan von 1803. Südansicht.
