Wohnhaus, Niedere Straße 54

ID: 204785936617 **Datum:** 23.03.2011 **Datenbestand:** Bauforschung

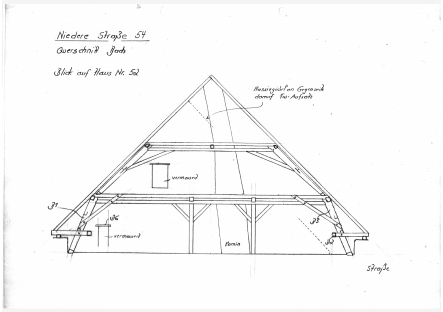
Bildbeschreibung:
Querschnitt Dach
Blick auf Haus Nr.52

Schon die massiven Dachgiebel lassen die mittelalterliche Altsubstanz erkennen. Im Giebel zu Haus Nr. 52 sind unter der rückwärtigen Dachschräge zwei ehemalige Dachfenster vermauert. Diese Vermauerung resultiert aus der rückwärtigen Erweiterung des Hauses Nr. 52 im 14.Jh.
Der Giebel zu Haus Nr. 56 ist nur teilweise massiv. Die infolge der Dachabzimmerung entstandene Lücke im Dachprofil wurde zeitgleich mit dem Dach in Fachwerk geschlossen.
