Wohnhaus

ID: 212415201714 **Datum:** 11.10.2011 **Datenbestand:** Bauforschung und Restaurierung

Straße:	Münzgasse
Hausnummer:	9
Postleitzahl:	78426
Stadt-Teilort:	Konstanz
Regierungsbezirk:	Freiburg
Kreis:	Konstanz (Landkreis)
Gemeinde:	Konstanz
Wohnplatz:	Konstanz
Wohnplatzschlüssel:	8335043012
Flurstücknummer:	*keine*
Historischer Straßenname:	*keiner*
Historische Gebäudenummer:	*keine*

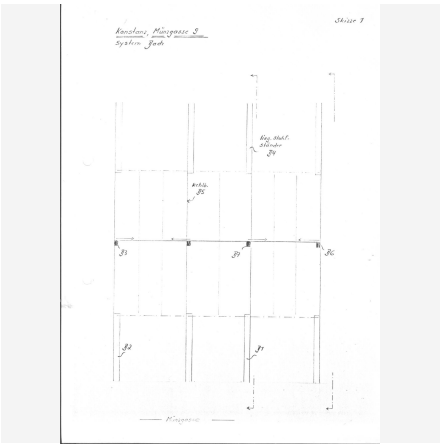
Bildbeschreibung:
System Dach (Skizze 1)

Vorgefundener Zustand (z.B. Schäden, Vorzustand):
Durch Anhebung des Daches und "Aufsatz" eines zweiten Obergeschosses ist das Dachwerk im Fußpunktbereich gestört.

Konstruktion/Material:
Zur Münzgasse Dach einseitig angehoben, wodurch ein 2. Obergeschoss entsteht. Vorhandener Dachstuhl weist einen liegenden verblatteten Stuhl mit auf Kehlbalken aufgesetzten Restfirstständern auf. Dachwerk besitzt Leerkehlbalken.
