Wohnhaus

ID: 212470007215 **Datum:** 08.07.2011 **Datenbestand:** Bauforschung

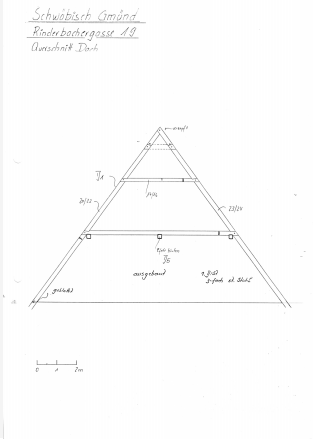
Bildbeschreibung:
Querschnitt Dachwerk
