Haus zum Steinböckle

ID: 271221419172 **Datum:** 14.01.2008 **Datenbestand:** Bauforschung

- Konstanz, Rosgartenstraße 24/26, Haus zum Steinböckle: Bauhistorische Abbruchuntersuchung.

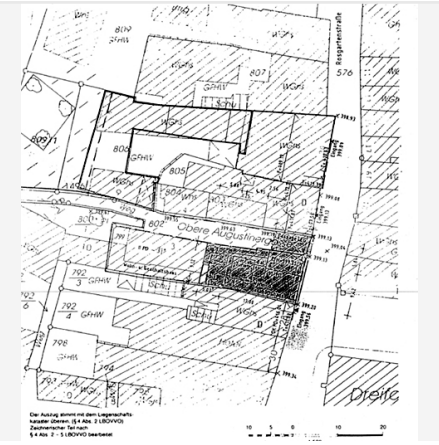
Bildbeschreibung:
Lageplan 2000
