Wohngebäude

ID: 291320089036 **Datum:** 12.02.2009 **Datenbestand:** Bauforschung

Straße:	Schulgasse
Hausnummer:	4
Postleitzahl:	74613
Stadt-Teilort:	Öhringen
Regierungsbezirk:	Stuttgart
Kreis:	Hohenlohekreis (Landkreis)
Gemeinde:	Öhringen
Wohnplatz:	Öhringen
Wohnplatzschlüssel:	8126066016
Flurstücknummer:	*keine*
Historischer Straßenname:	*keiner*
Historische Gebäudenummer:	*keine*

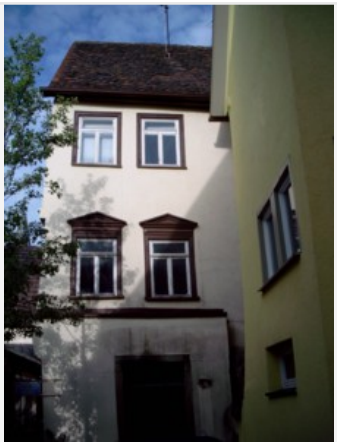
Bildbeschreibung:
Ansicht von Ost
