Wohnhaus

ID: 351214409209 **Datum:** 06.08.2007 **Datenbestand:** Bauforschung

Straße:	Heumarkt
Hausnummer:	8
Postleitzahl:	69412
Stadt-Teilort:	Eberbach
Regierungsbezirk:	Karlsruhe
Kreis:	Rhein-Neckar-Kreis (Landkreis)
Gemeinde:	Eberbach
Wohnplatz:	Eberbach
Wohnplatzschlüssel:	8226013006
Flurstücknummer:	*keine*
Historischer Straßenname:	*keiner*
Historische Gebäudenummer:	*keine*

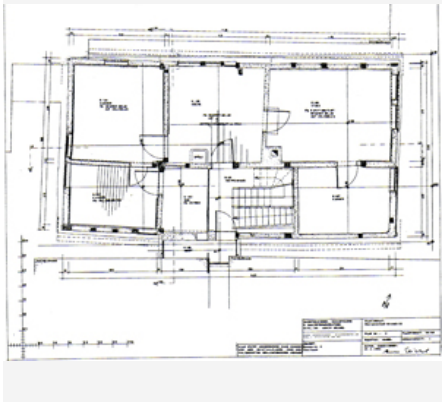
Bildbeschreibung:
Eberbach, Heumarkt 8, Grundriss Obergeschoss
